# 結露吸水シートのに残り対応

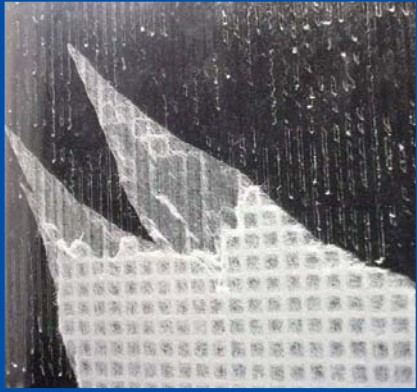
### タイプ① 表面がプツプツ切れてうまくはがれない

ガラス面が冷えているために、ベースのフィルムが裂ける。

まだはがしていないフィルムは、ガラス面が暖かいときにゆっくりはがす

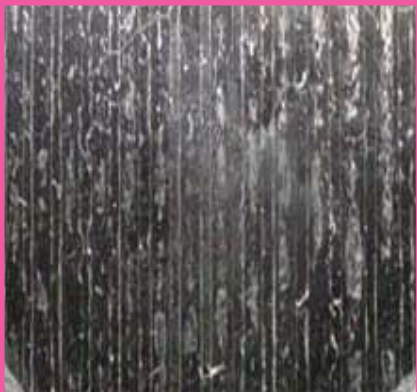
### タイプ② はがれるけれど・・・のりがベタッと残る

日当たりの良いガラス面の場合、紫外線の影響でのりがガラスに転着する。

ガラス面が十分暖かいとき(日中・日当たり時)、中性洗剤入りの水を表面にスプレーし、スクレイパーではがし取る

目安/水200cc:中性洗剤10滴

断面が鋭角になっているものであればOK

シート・のりの上からまんべんなくスプレーします

スクレイパーでシート・のりを削ぎ落とします

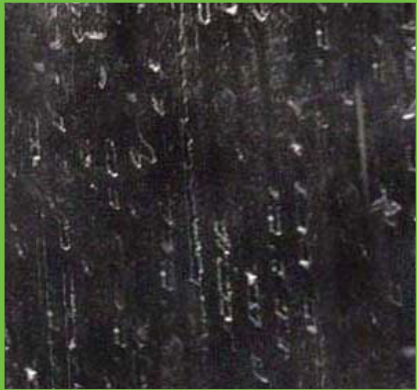
### タイプ③ のりがスジ状に残る部分がある

はがすスピードが速すぎて、のりがガラス面から取れないうちにめくり取ってしまった。
